## أثر الحالة الفيزيائية للمخططات الورقية على دقة الرقمنة العقارية (دراسة تطبيقية في محافظة إدلب)

## **Impact of Physical Condition of Paper Plans on Cadastral Digitization Accuracy: An Applied Study in Idlib Governorate**

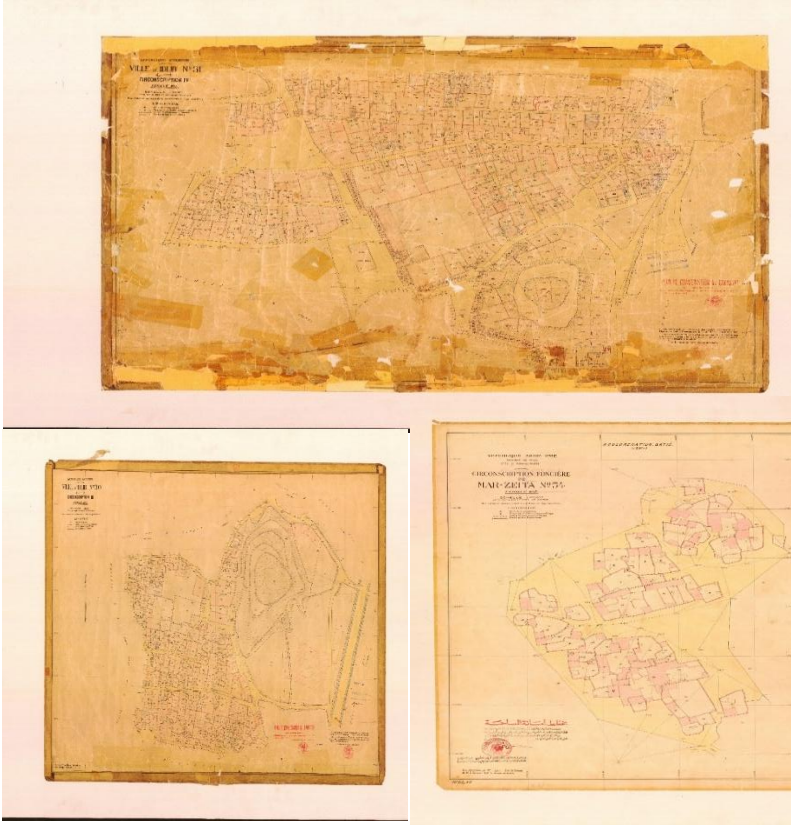
الصورة (1) : مجموعة المخططات المدروسة بمقياس 1:500

- المجموعة الأولى (بمقياس 1:500): الصورة (1) شملت ثلاثة مخططات: الأول بحالة فنية سيئة (تعرض لتآكل وتمدد) من المنطقة العقارية إدلب الرابعة والثاني بحالة متوسطة من إدلب الثالثة والثالث بحالة جيدة من منطقة معرزيता كحالة مرجعية.
- المجموعة الثانية (بمقياس 1:2000): الصورة (2) شملت ثلاثة مخططات تمثل تحديات نوعية؛ الأول يعاني من تمزق وفقدان أجزاء (إدلب الرابعة)، والثاني متضرر بفعل الرطوبة وبهتان الحبر (إدلب الخامسة)، والثالث سليم (معرزيता). دُعمت هذه المخططات ببيانات مرجعية شملت دفاتر المسح الميداني (دفاتر المراصد والنقاط) والسجلات العقارية الرسمية لتدقيق المساحات والملكيات

صُنفت درجة التلف للمخططات المدروسة (جيدة، متوسطة، سيئة) استناداً إلى الفحص البصري المباشر وتقييم الحالة الفيزيائية للنسيج الورقي؛ إذ صُنفت المخططات بوصفها سيئة عند وجود تمزق فعلي وفقدان لأجزاء من المخطط وتآكل في أطرافه، و"متوسطة" عند وجود تشوهات ناتجة عن الرطوبة وبهتان الحبر أو انكماش الورق دون تمزق صريح، و"جيدة" للمخططات السليمة التي حافظت على قوامها ووضوح معالمها لتتخذ كحالة مرجعية للمقارنة.
